# Belastete Untergründe

## Untergründe und Baustoffe mit PAK-Belastung

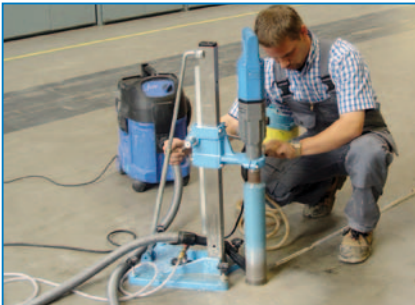
*Bohrkernentnahme*

Damit die Sanierung zuverlässig gelingt, muss die vorhandene Fußbodenkonstruktion vorab durch Bohrkernentnahme überprüft werden. Eventuelle Kontaminationen bzw. Eindringtiefen lassen sich an den Bohrkernen analysieren.

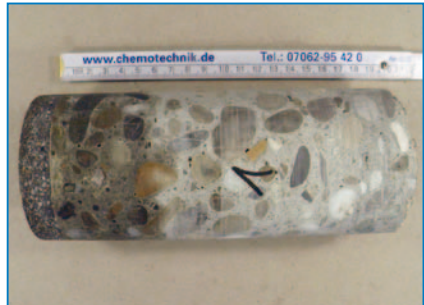
*Stark verölter Beton unter Magnesiaestrich*

Viele Fußböden in Industriebetrieben sind durch Öle, Fette, Bohremulsionen oder andere Chemikalien kontaminiert. In manchen Fällen handelt es sich dabei um gesundheitsgefährdende Stoffe.
